LABORATORIUM VOOR TOEGEPASTE GEOLOGIE EN HYDROGEOLOGIE

RAPPORT CONCERNANT UNE FUITE D'EAU MELANGEE  
AU GAS-OIL A L'ENDROIT DE LA  
STATION-SERVICE TEXACO SUR  
L'AUTOROUTE LUXEMBOURG-BRUXELLES (E411) A  
MAMER-CAPELLEN

Document : TGO 90/33

Date : Octobre 1990

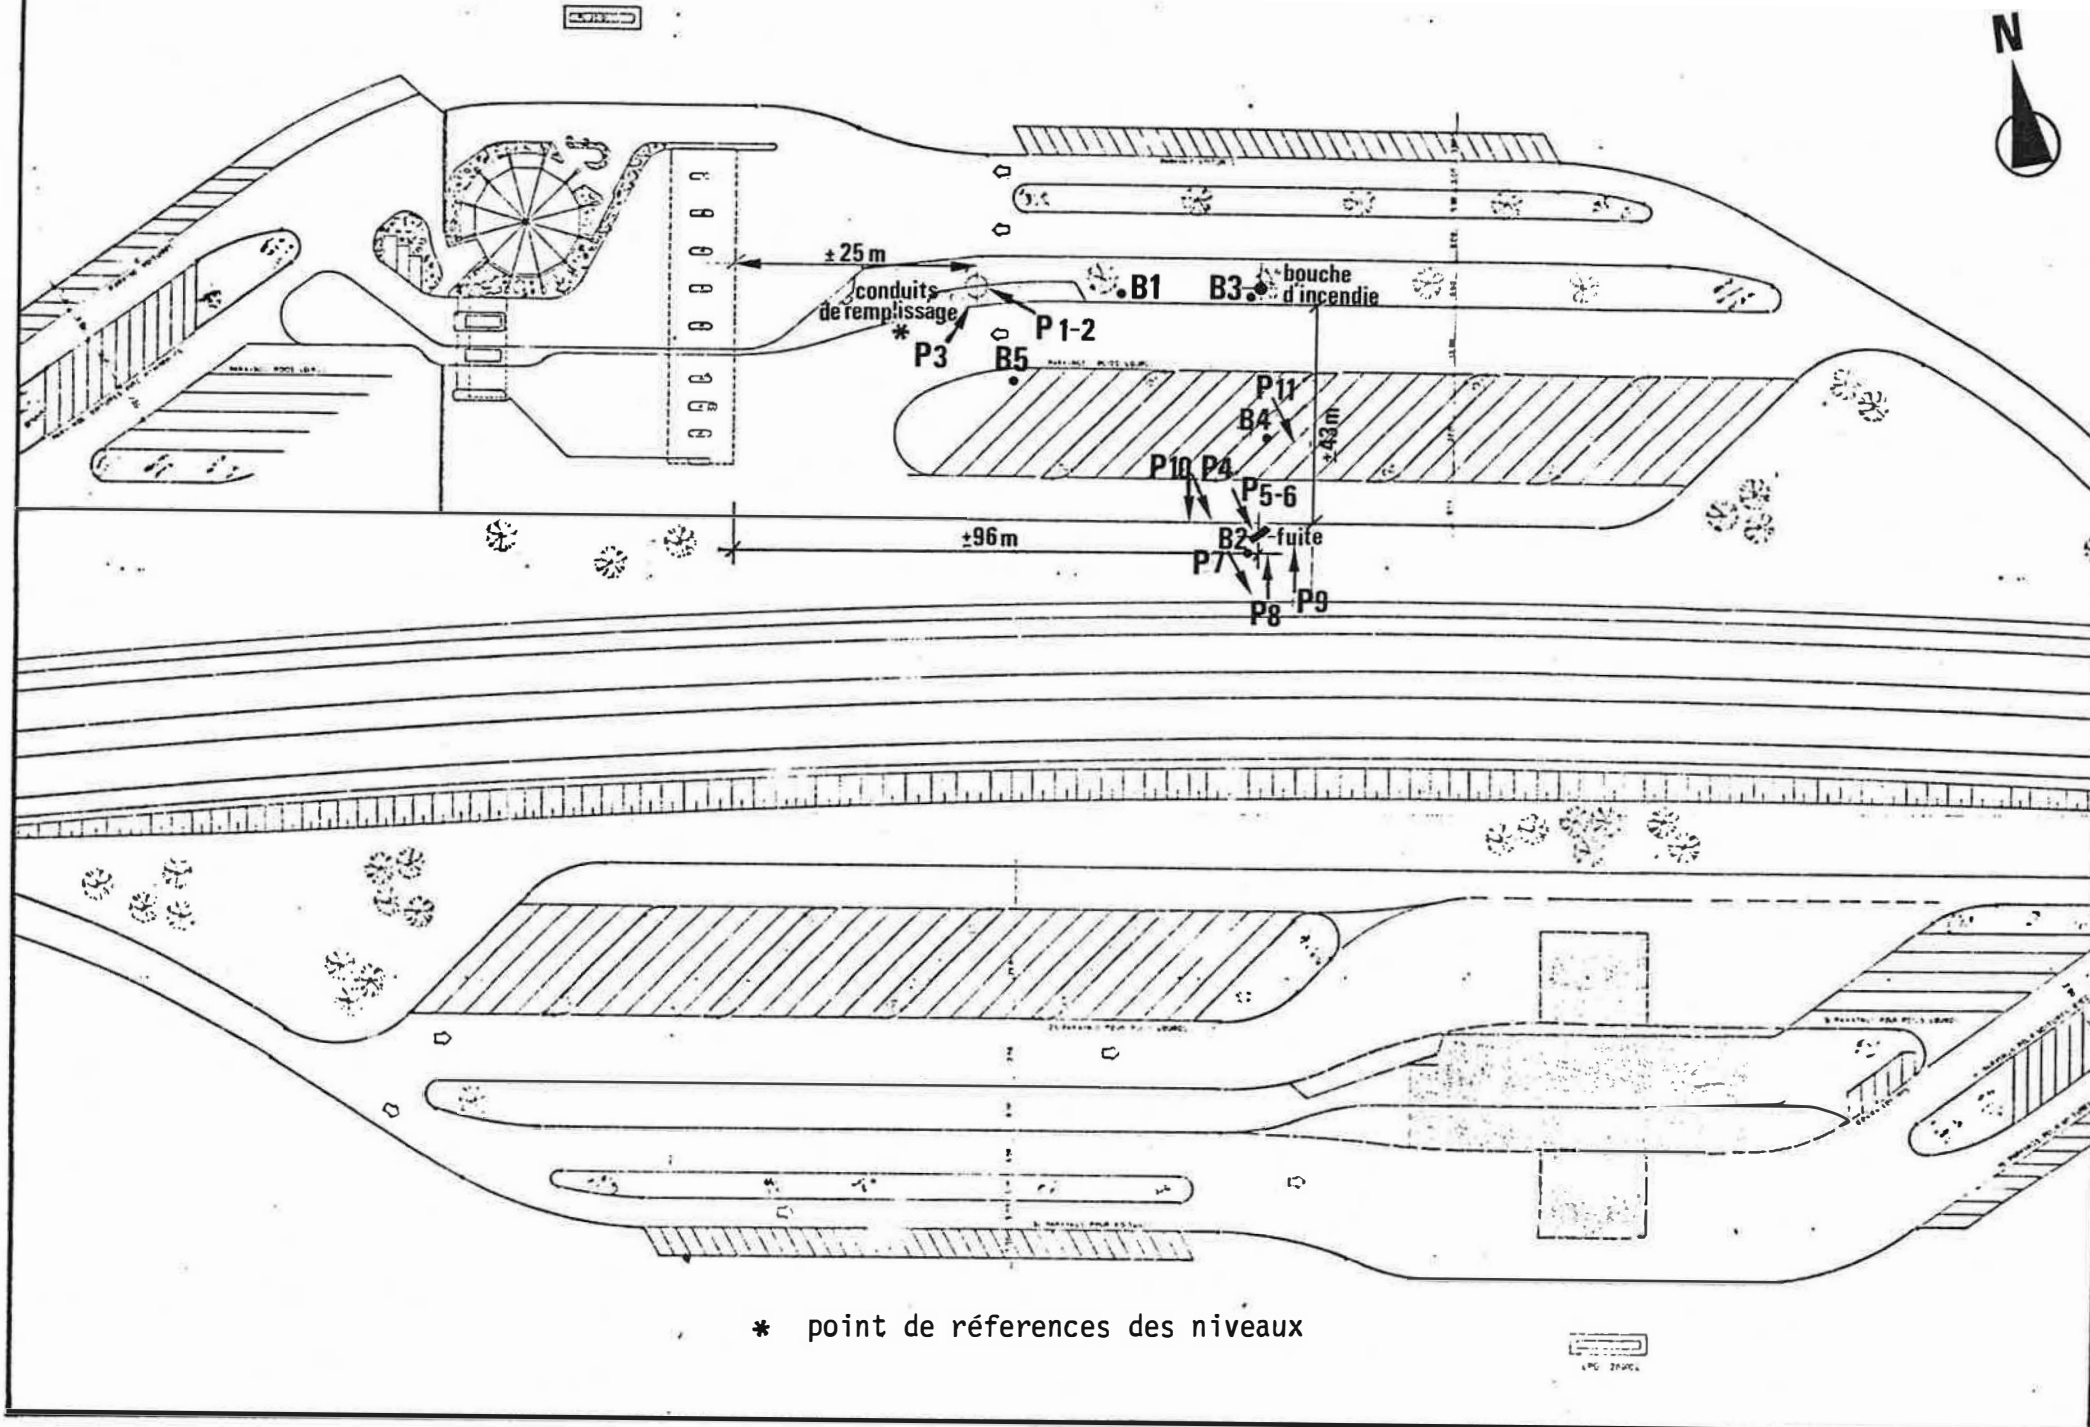
Figure 1 - Localisation des photos et des forages

Entre le parking et le talus de l'autoroute où se situait la fuite un puits fut creusé. Celui-ci mesurait 3 m de long et 1,5 m de large (figure 1). On y voit une couche de béton d'une forte épaisseur près du parking. L'épaisseur de cette couche diminue graduellement vers l'autoroute, où elle est couverte d'une couche de limon perturbée. Sous le béton se trouve une couche de limon. Près du parking on est tombé sur un conduit en béton, perpendiculaires à l'axe de l'autoroute (photo P6). Ce conduit est entouré de béton qui est entouré en son tour de limon. Du côté du puits près de l'autoroute on a découvert un conduit d'eau en PVC, parallèle à l'axe de l'autoroute. Celle-ci se trouve entièrement dans le limon (photo P5). Le puits contient de l'eau, couverte d'un film de gasoil d'une épaisseur de quelques millimètres. D'après les données procurées par TEXACO, ce gas-oil ne contient pas de furfurool. Ceci indiquerait que le gas-oil est un carburant pour véhicules. Les surface de l'eau se trouvait à quelques centimètres au-dessus du point le plus bas d'un cloison en bois (photo P5). Ce point se situe à 2,549 m sous le point de référence.\* Les parois

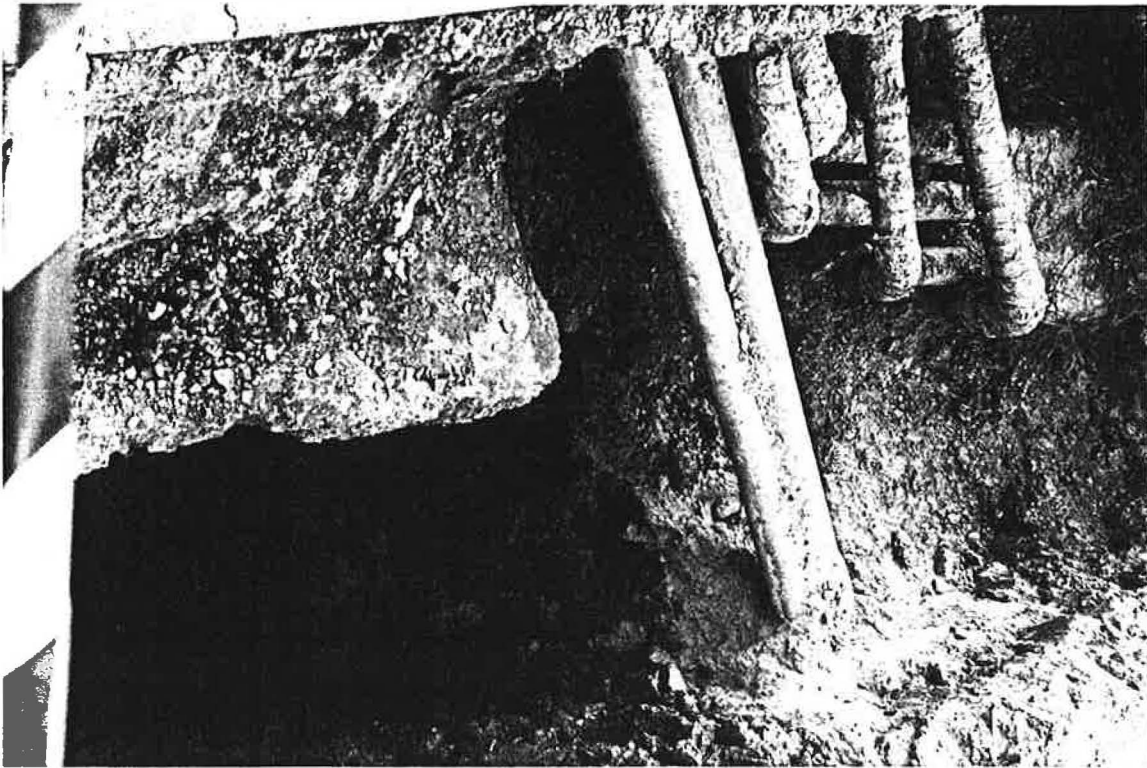
photo 1

Les bouches des conduits de remplissage des hydrocarbures sont groupées dans un seul endroit. Derrière celui-ci un puits d'observation a été creusé. Les premiers mètres des conduites ont également été déblayés (photo P1). Dans le puits les observations suivantes ont été faites :

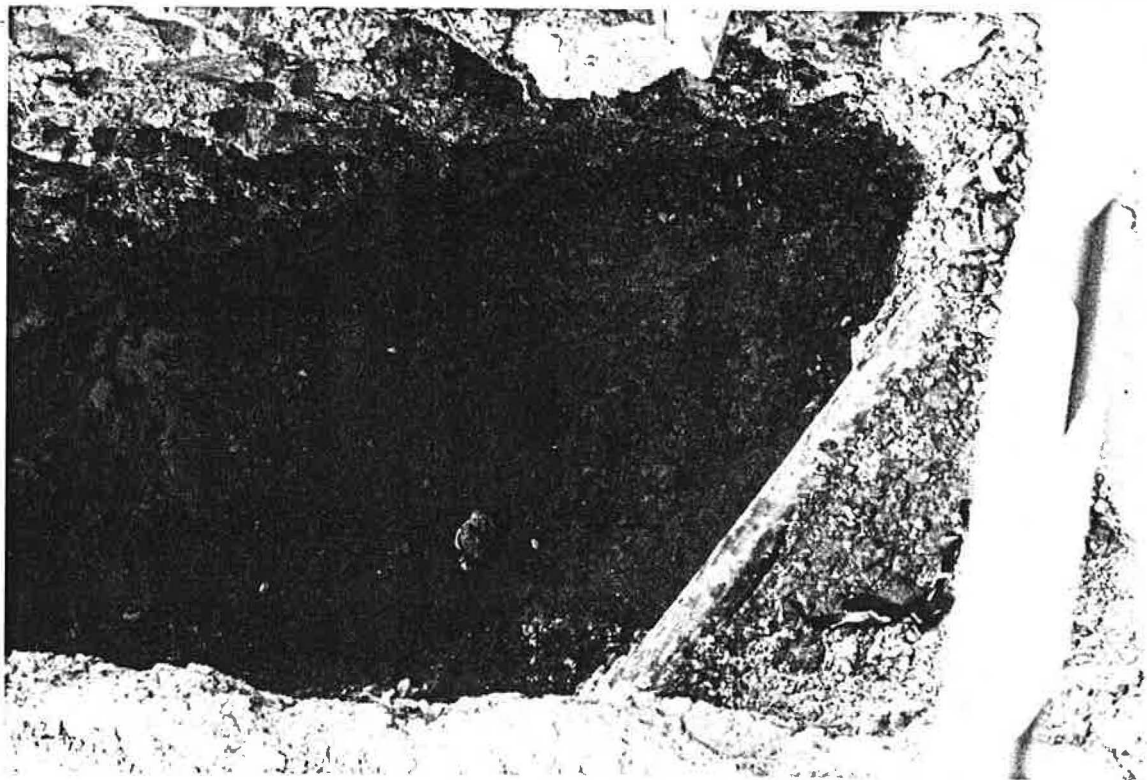
photo 2

Dans le puits un forage à main jusqu'à une profondeur de 2,85 m par rapport au niveau du sol a rencontré uniquement de la marne (photo P2).

Les puits d'observation ainsi que le forage étaient secs tous les deux, suggérant que le niveau de l'eau devait se situer au-dessous de 2,85 m.

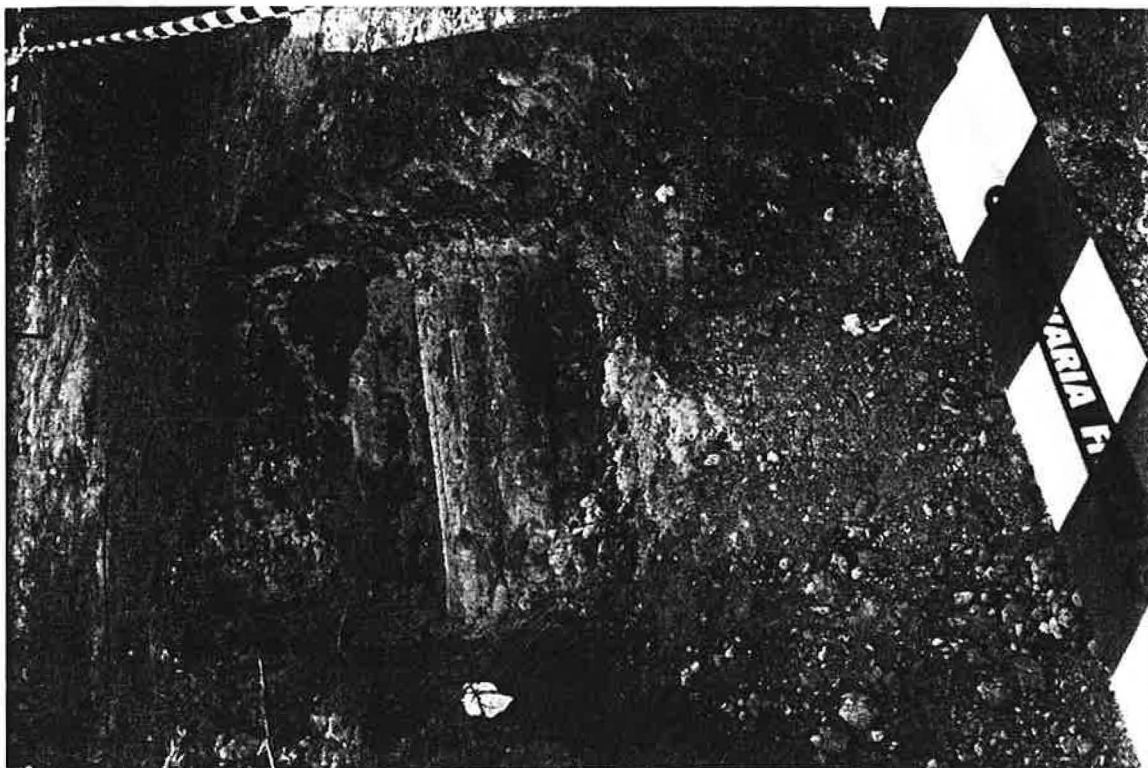
photo 3

Sur le bord du puits une partie des conduits de remplissages sont découverts. Aucune fuite a été détectée (Photo P3).

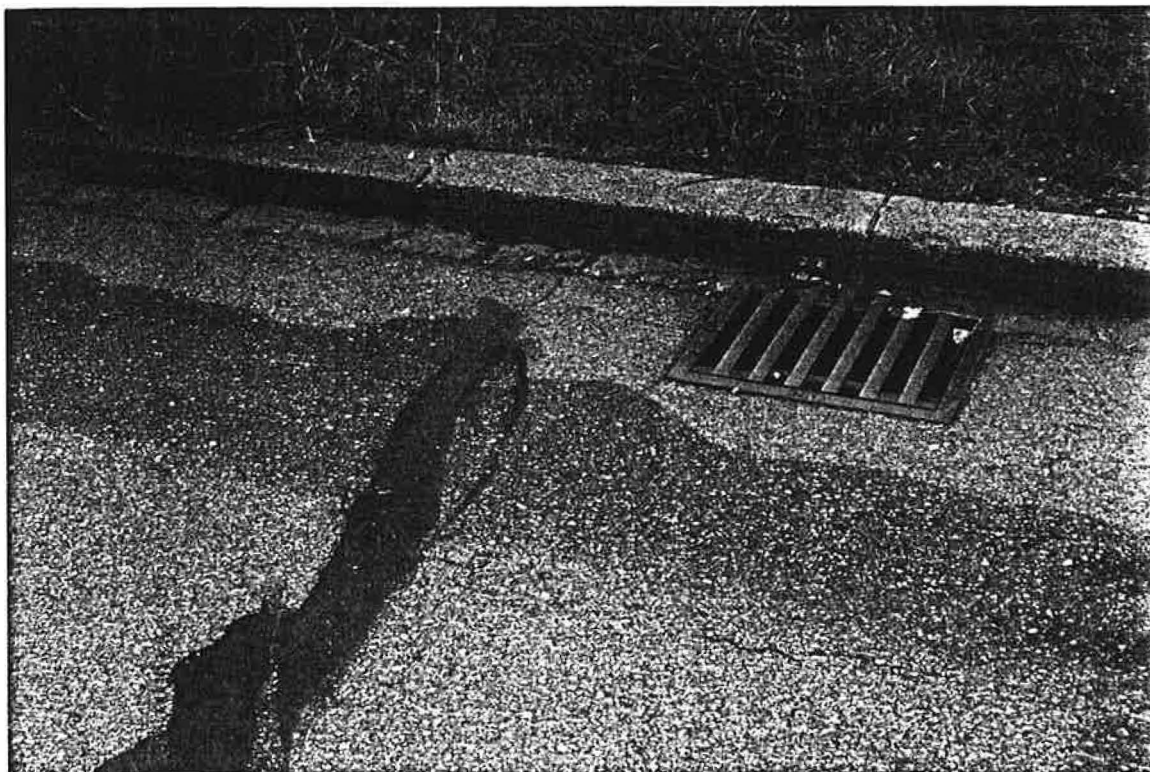
photo 4

A partir du puits creusé entre le parking et l'autoroute jusqu'à la bouche d'incendie, une fissure traverse le tarmac du parking (photo P4). Cette fissure se poursuit vers le nord.

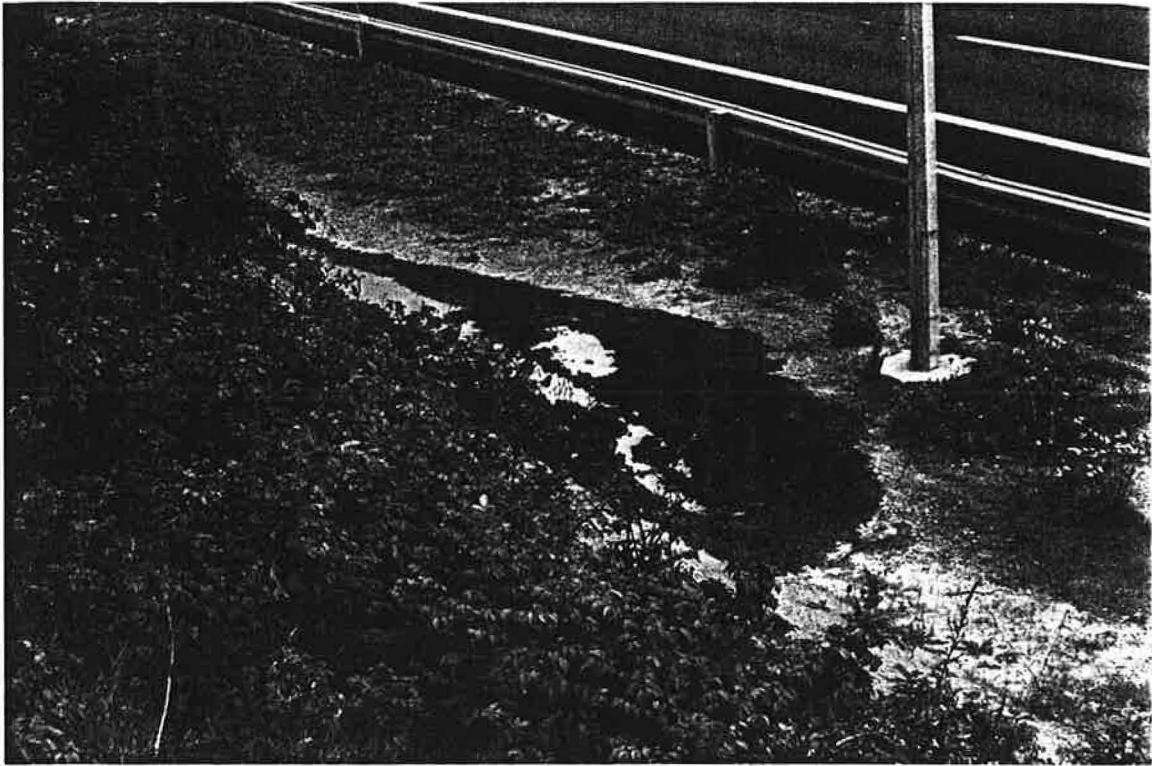
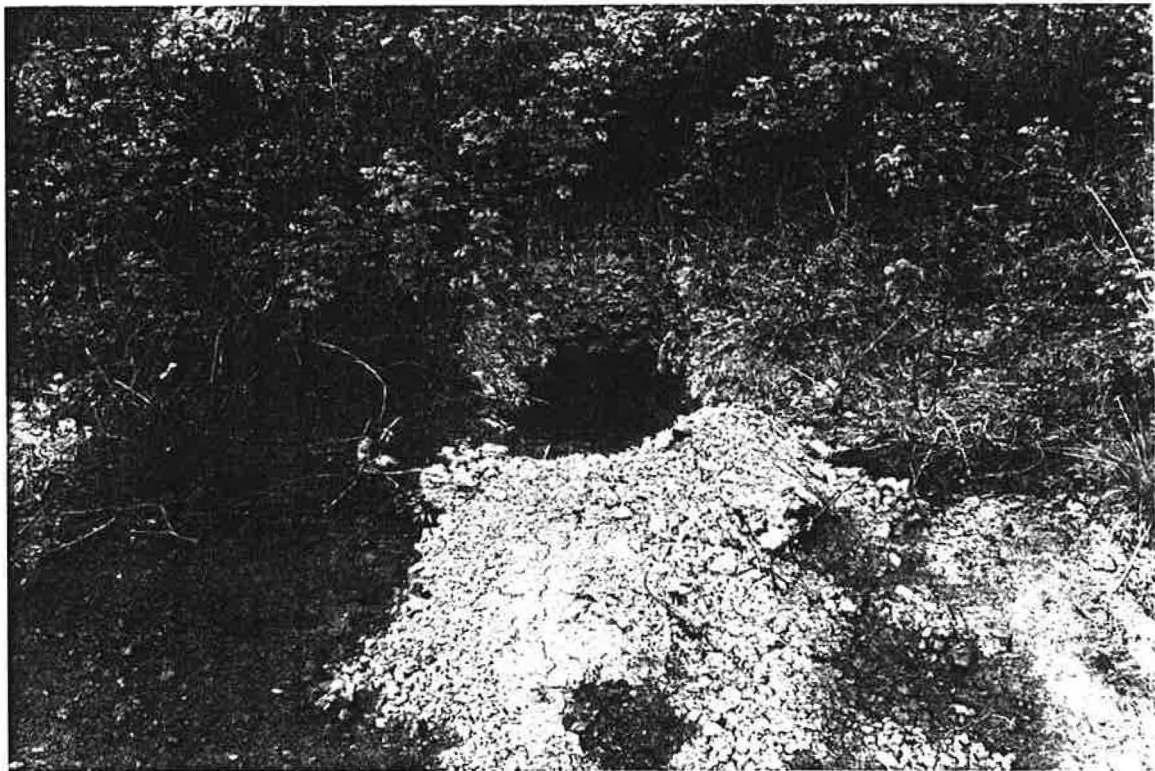
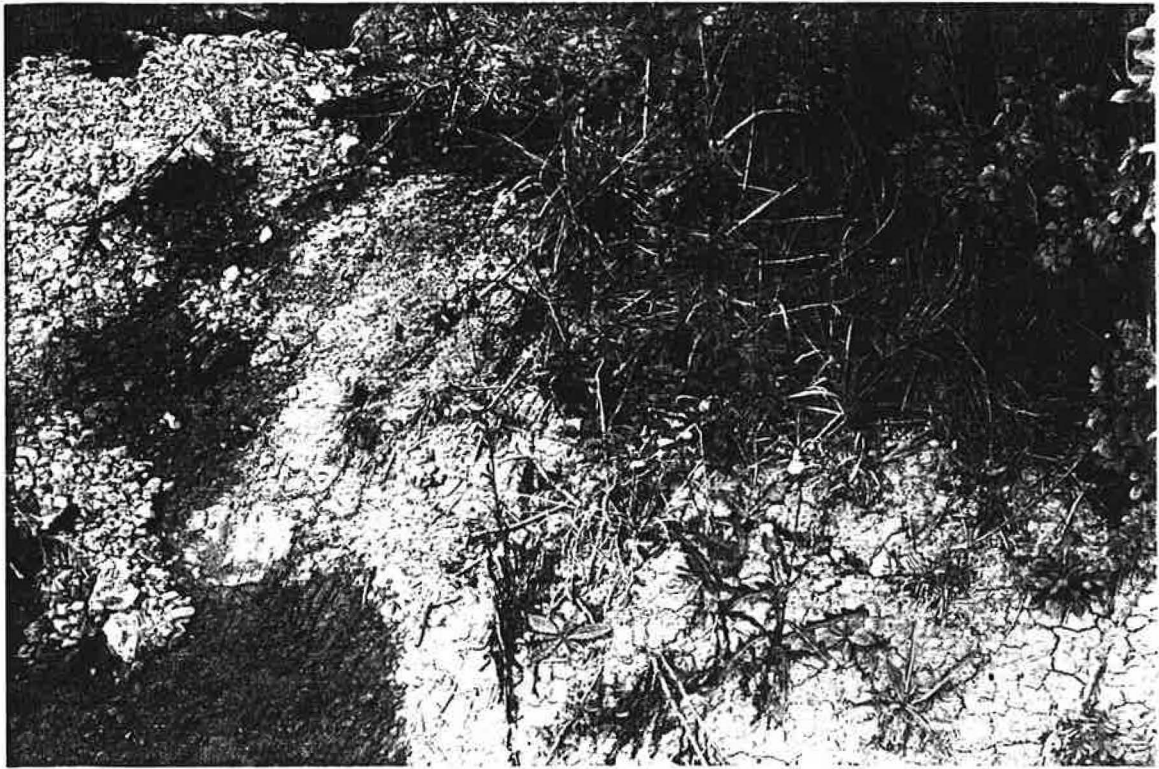
Le talus recoupe de haut en bas successivement du limon et de la marne. Au niveau du contact entre le limon et la marne se situe une nappe d'eau suspendue de faible dimensions. On voit qu'il y a eu un suintement à cette interface, qui a rendu plus foncée la couleur de la marne sous-jacente (photos P7, P8, P9). Ce phénomène s'explique par une augmentation de la teneur en humidité des marnes. Une prise d'essai avait l'odeur typique de gas-oil. Au-dessus de l'endroit du suintement, on remarquant une légère dégradation de la végétation.
